# 变电站二次防雷研究

杨先义, 黄文龙, 陈立

成都电业局, 四川省成都市 610021

**摘要:** 本文针对变电站二次设备雷击损坏严重的现状, 分析了雷电入侵二次设备的途径, 探讨了提高变电站二次防雷水平的解决方案。

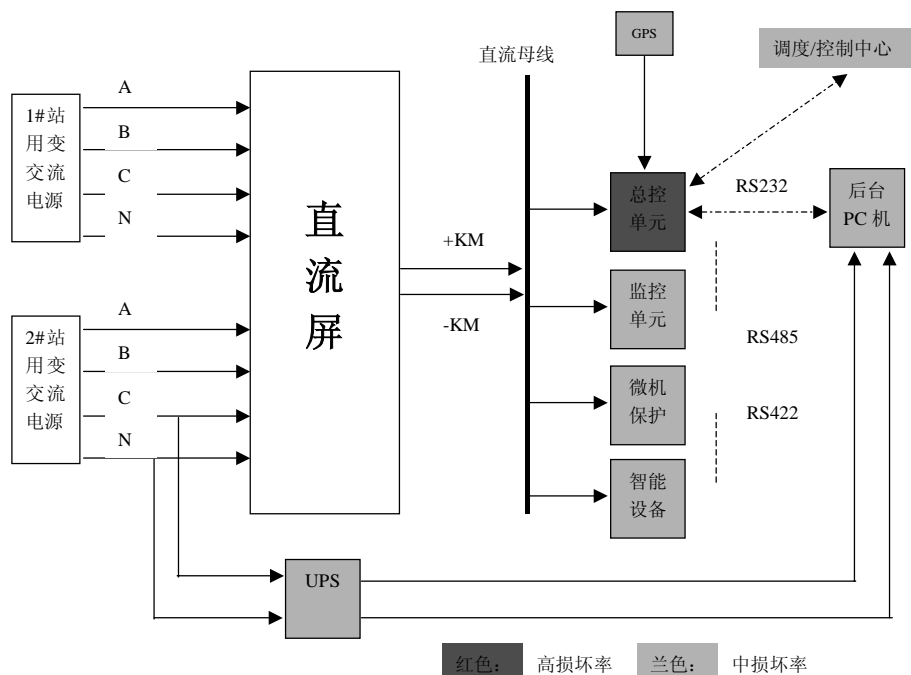
图 1 变电站二次设备被雷击损坏几率图

从统计数据可以看出,二次设备的损坏呈现变电站多、分布面广、设备损坏数量与厂家设备套数成正比的特点。

导致二次设备被雷击损坏的可能原因是二次设备产品自身制造质量问题吗?从二次设备制造质量来分析,现在无论哪个厂家的微机保护和微机监控装置,其设备电磁抗扰性至少符合以下试验等级要求:GB/T 14598.10—1996《量度继电器和保护装置的电气干扰试验——快速瞬变干扰试验》III级、GB/T14598.14—1998《静电放电试验》III级、GB/T14598.13—1998《1MHz

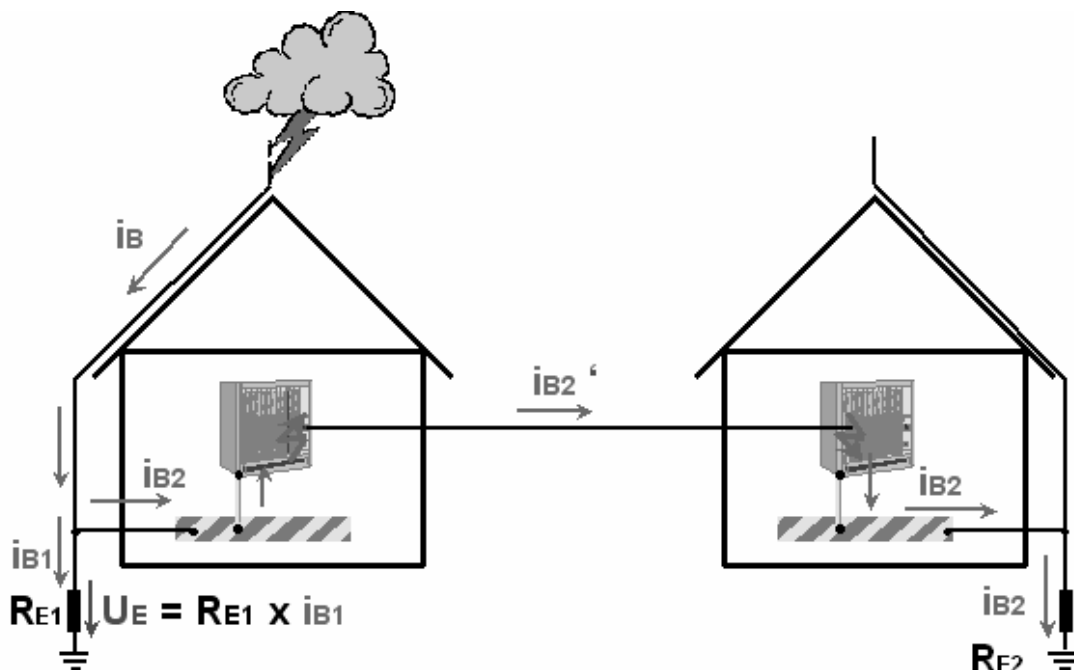
图3 地电位差引起的雷击损坏

在对图 3 进行分析的基础上, 可以归纳出雷电远点袭击变电站二次设备的路径主要为:

(5) 由于变电站较为空旷, 设备分布很广, 雷电造成的电磁感应和地电位反击。即在连线较长的两设备间容易产生两个地电位间的反击。

直接与电子设备屏柜和装置相连的控制信号电缆、电流、电压回路电缆都应该采用屏蔽电缆，且屏蔽层金属保护层均应两端接地。由于屏蔽电缆往往通过端子箱或机构箱进行接地，因此要求端子箱及断路器机构箱自身必须接地良好，且不论内部是否安装电子设备均应避开避雷器或构架避雷针的主要散流线接地。对于高压室内分散安装于高压柜上的微机保护测控装置，由于其通过高压柜体接地，因此要求高压柜自身必须接地良好，高压柜与主控室之间最好通过专用接地铜缆相连。在图 3 造成的雷击损坏中，如果在两电子设备之间通过接地铜缆连接形成均压等电位，由于二次设备之间的压差不会过高，因而可避免损坏。

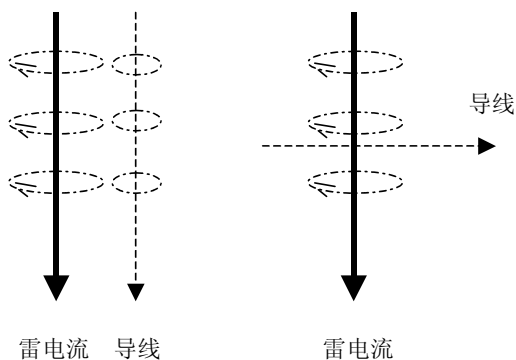
图4 布线方式对感应雷过压的影响

直击雷放电的能量通过电磁感应和静电感应方式向四周辐射，导致设备过电压放电，则为感应雷。感应雷虽然没有直接雷猛烈，但其发生的几率比直击雷高得多。感应雷的破坏也称为二次破坏。雷电流变化梯度很大，会产生强大的交变磁场，使得周围的金属构件产生感应电流，这种电流可能向周围物体放电，如附近有可燃物就会引发火灾和爆炸，而感应到正在联机的导线上就会对设备具有强烈的破坏性。按电磁感应原理，如二次设备之间的联结导线与流过强大雷电流的金属构件平行排列，则产生的感应电压最高；若两者呈垂直正交排列，则产生的感应电压最低。

天馈通道包括 GPS 接收天线和无线微波发射天线等通道。首先，天馈通道天线的排布要尽量避免与金属水管、接地扁铁等可能泄放雷电流的管线进行平行布线，更不可图施工方便将其绑扎在一起；其次，在接收/发射装置输入端要经过天馈防雷处理，加装射频信号保护器。

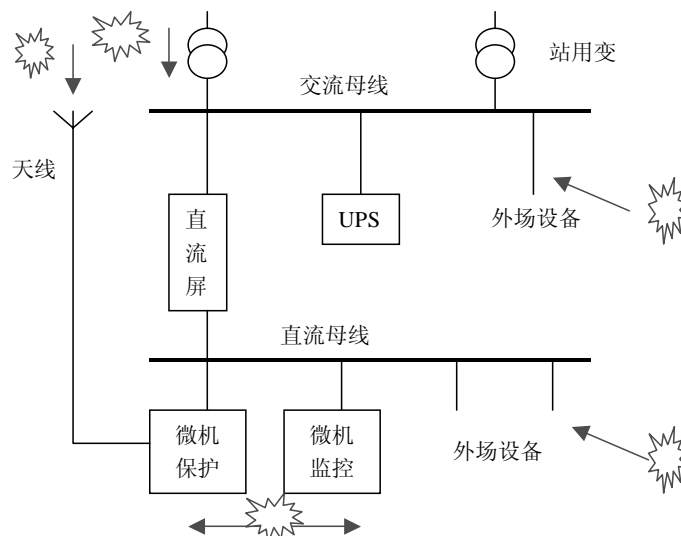
图 5 变电站二次设备雷击侵入示意图

(1) 由站用变传入的远端雷击经由交流母线进入直流屏, 并进入二次设备, 同时经交流母线分散到各用电设备。

(2) 雷电经由一些外场设备进入交流母线, 经交流母线分散到各用电设备。

(3) 雷电经由一些外场设备进入直流母线, 经直流母线分散到各用电设备。

(4) 雷电经由 GPS 接收天线或微波扩频天线, 经天馈通道分散到二次设备。

微机保护设备和监控装置中有耐压等级很低的电子元件，所以在各种冲击综合发生的情况下容易损坏。其主要表现为数据端口被损坏，因为即使在同一设备中电源部分的耐压等级也会高于数据口的耐压等级；二次设备串口通讯、网络通讯、后台监控机、光端机等设备的雷击侵入方式与损坏机理与之类似；GPS 天线虽然处于避雷针的下方，不会被直接雷击中，但是雷击所产生的强电磁场没有减弱，会在天线中产生强大的耦合冲击电流，损坏设备。

综上所述, 我们应在交、直流母线上加装防雷器以防雷电远点袭击。在各重要设备前加装相应的防雷器以防雷电近点袭击和感应雷击。

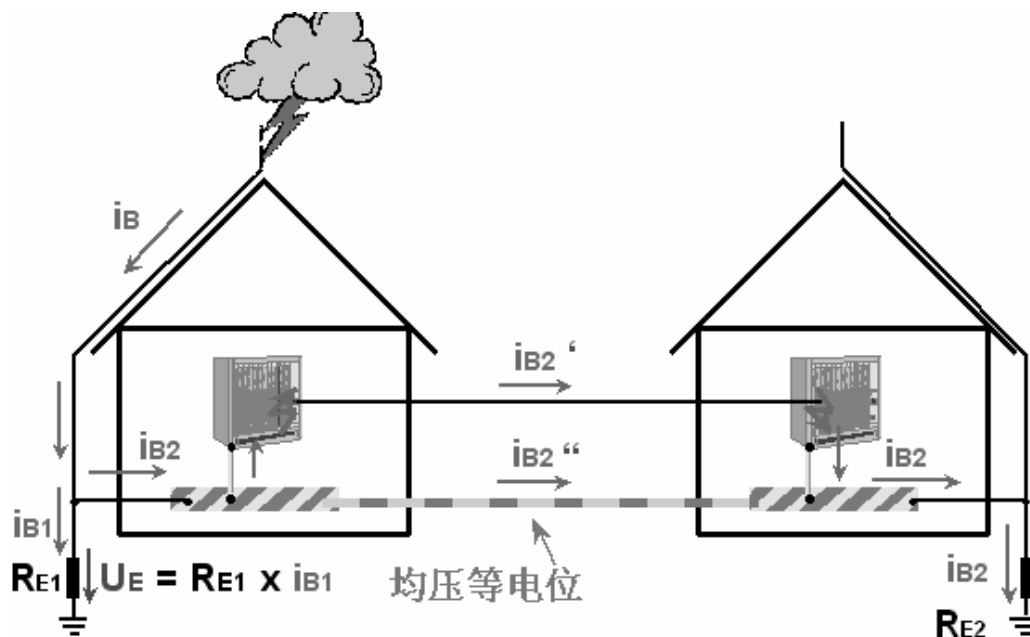
图 6 接地处理降低反击

从理论上讲，如果两个二次设备之间的接地电阻

无穷小，则雷电流就不可能在其两端产生电压差，也就不可能造成反击损坏。因此，要提高二次设备的防雷水平，必须首先提高微机保护和自动装置屏柜之间的接地水平，进一步降低其相互之间的接地阻值。
